Puščanje pri pokrovu črpalke

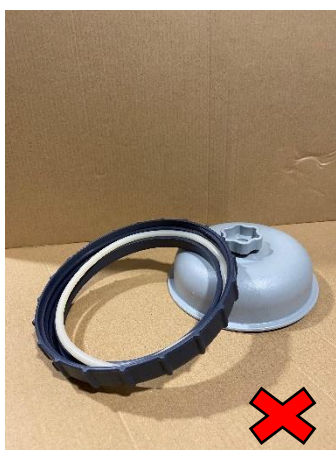
Obstaja več možnih vzrokov za puščanje na pokrovu. Eden od glavnih vzrokov je lahko, da O-tesnilo ne sedi v utoru ohišja pod pokrovom, temveč v obroču z navojem. Zaradi nepravilne namestitve črpalke ne tesni popolnoma, kar lahko povzroči puščanje.

Prva fotografija spodaj prikazuje nepravilno namestitev O-tesnila, druga fotografija pa pravilno. Če ugotovite, da je stanje bolj podobno prvi fotografiji, tesnilo namestite pravilno tako, da sledite zgoraj opisanim korakom.

- Korak 1:** Odvijte obroč z navojem in odstranite pokrov
- Korak 2:** O-tesnilo odstranite z obroča z navojem
 - i. (Če se ne zrahlja, lahko z njim nežno udarite po tleh, da zrahljate O-tesnilo)
- Korak 3:** O-tesnilo namestite v utor ohišja pod pokrovom
 - i. (kjer je bil včasih pokrov)
- Korak 4:** Pokrov postavite na utor ohišja, v katerem leži O-tesnilo
- Korak 5:** Privijte obroč z navojem
